NOVA STRUGA, NOV MOST

Savinja in njeni pritoki so s svojimi vodami grozili Celju, kar tukaj živeči ljudje pomnijo. Povodnji na eni in prizadevanja oblasti, da bi reke obvladala, na drugi strani, so bili stalnica 20. stoletja. Velika poplava leta 1954 pa je dala delom nov zagon. V letih 1955 in 1956 so prestavili tok Savinje v velikem ovinku pod gradom in postavili začasni most za železnico. Na reki so porušili dva stara mostova, preko katerih je tekla železnica od leta 1846, porušili so leseni t. i. kapucinski most za cestni promet in ga kasneje prestavili gorvodno ter že konec leta 1956 predali v promet še nov betonski cestni most. Razglednice nazorno prikazujejo stanje pred, med in po spremembah.

NAČRT

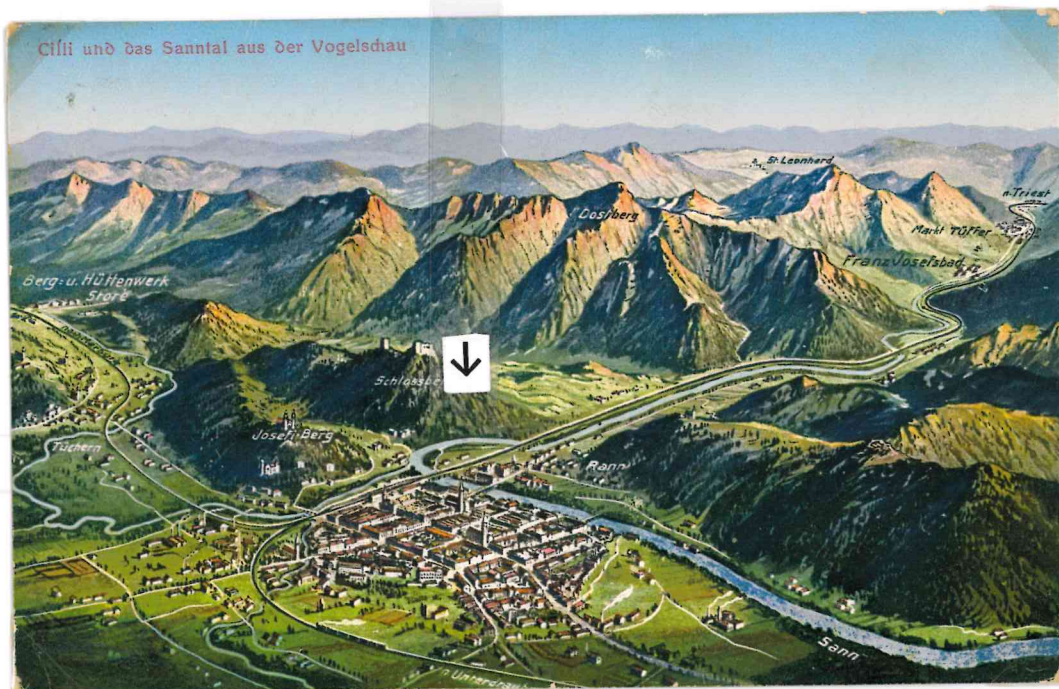
Celje, mesto na sotočju več rek, od katerih sta mu skozi stoletja največje probleme delali Savinja in Voglajna. Njuno sotočje je vidno v osrednjem delu razglednice. Tu se začenja velik ovinek Savinje pod grajskim hribom.

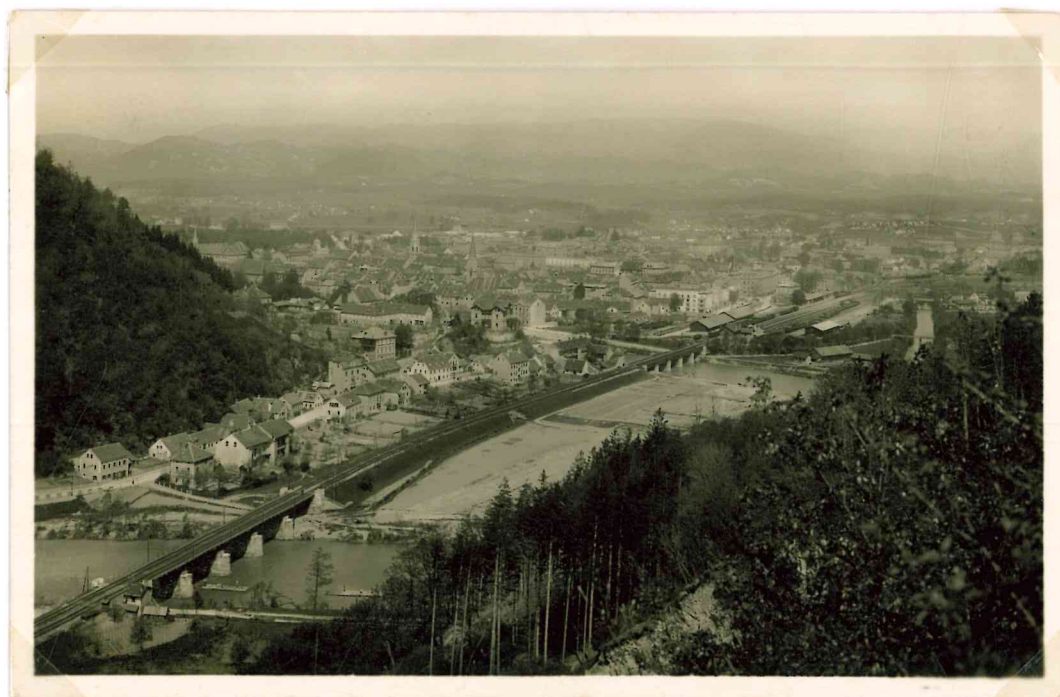
Ovinek Savinje, ki so mu pripisovali krivdo za poplave v Celju, v pogledu z juga. Omejevala sta ga dva mostova na Južni železnici, zaključuje se spodaj levo.

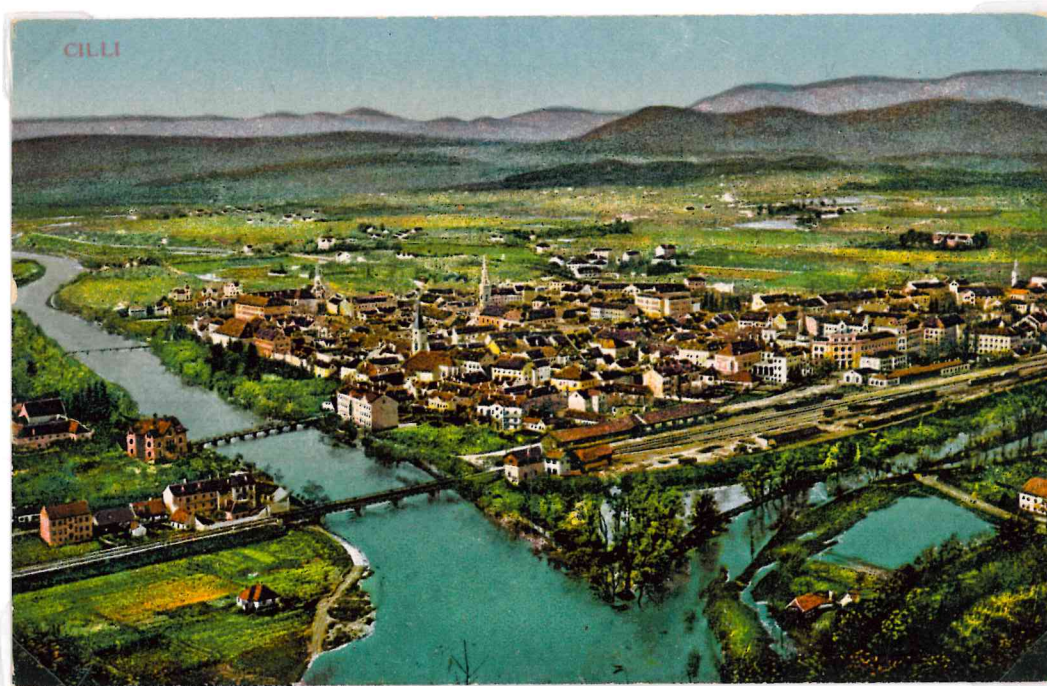
Poplave in visoke vode v Celju so zabeležile tudi razglednice. Na pričujoči je lepo razvidno razlitanje vode v sotočju Savinje in Voglajne.

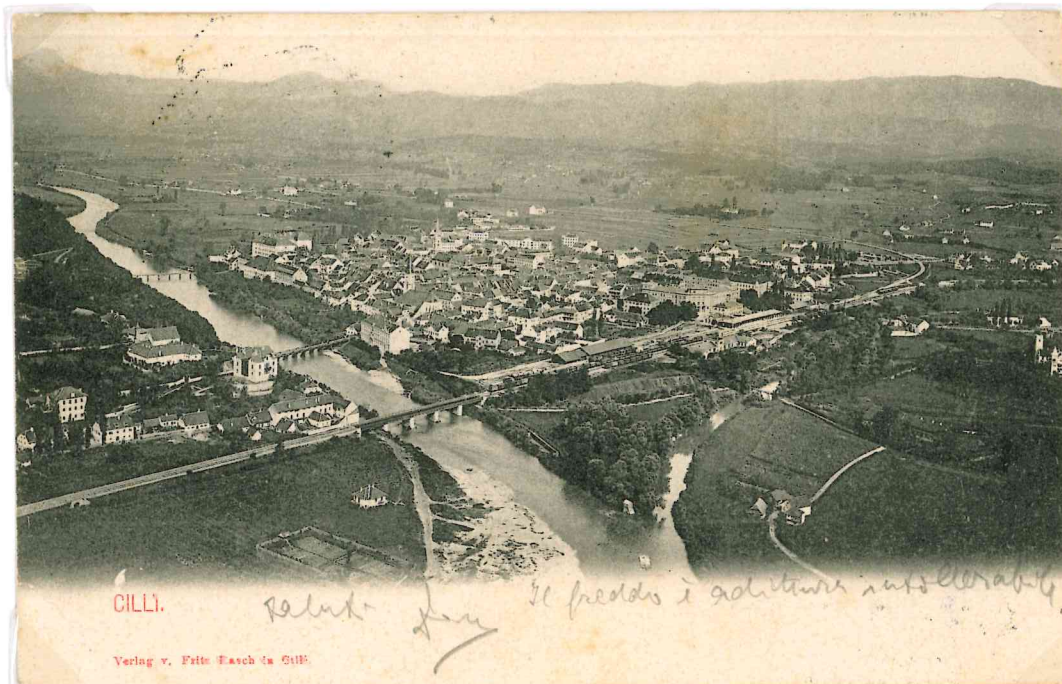
Širši pogled na področje južno od sotočja obeh rek. Tok Savinje se po združitvi z Voglajno blago usmerja v velik ovinek pod grajski hrib.

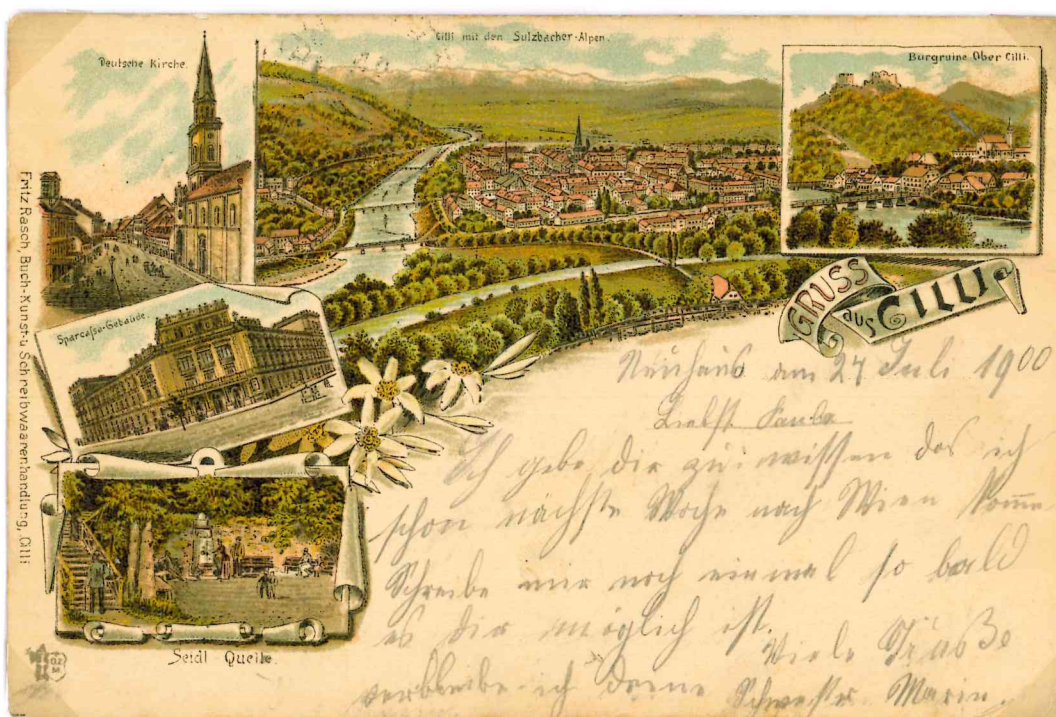
Poleg panoramskega pogleda na oba mosta razglednica zgoraj desno prinaša tudi bližnji pogled na leseni kapucinski most za cestni promet.

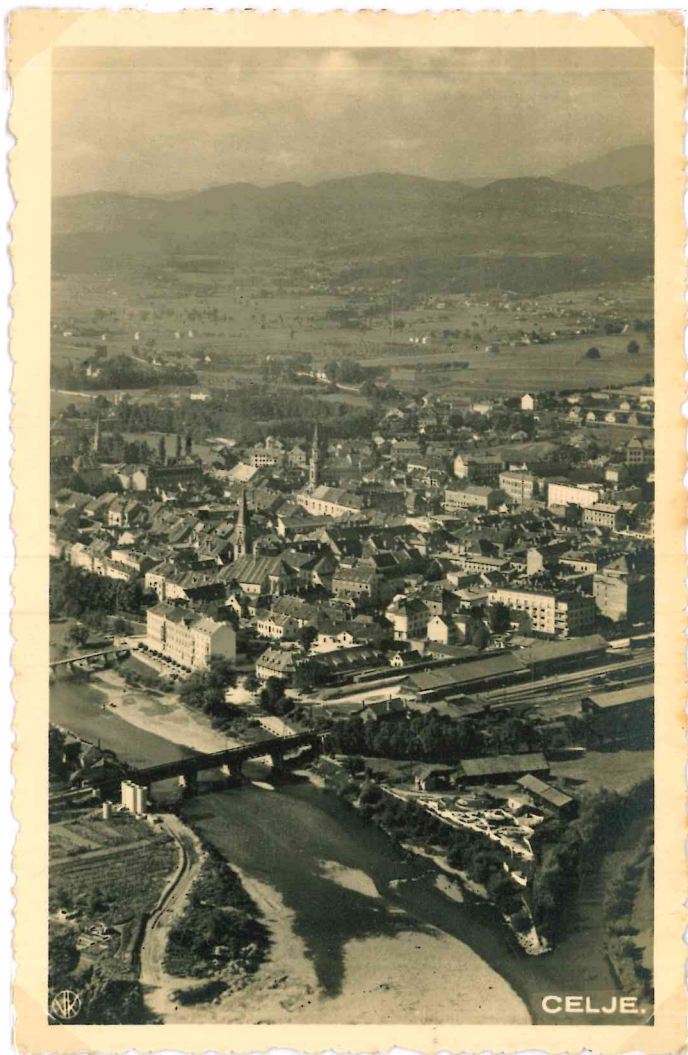
Bližnji pogled na železniški most. Njegovo, sprva leseno, kovinsko konstrukcijo so nosili štiri kamniti stebri, stoječi na pilotih. Dolg je bil dobrih 98 m, tračnice so bile 6,8 m nad vodno gladino.

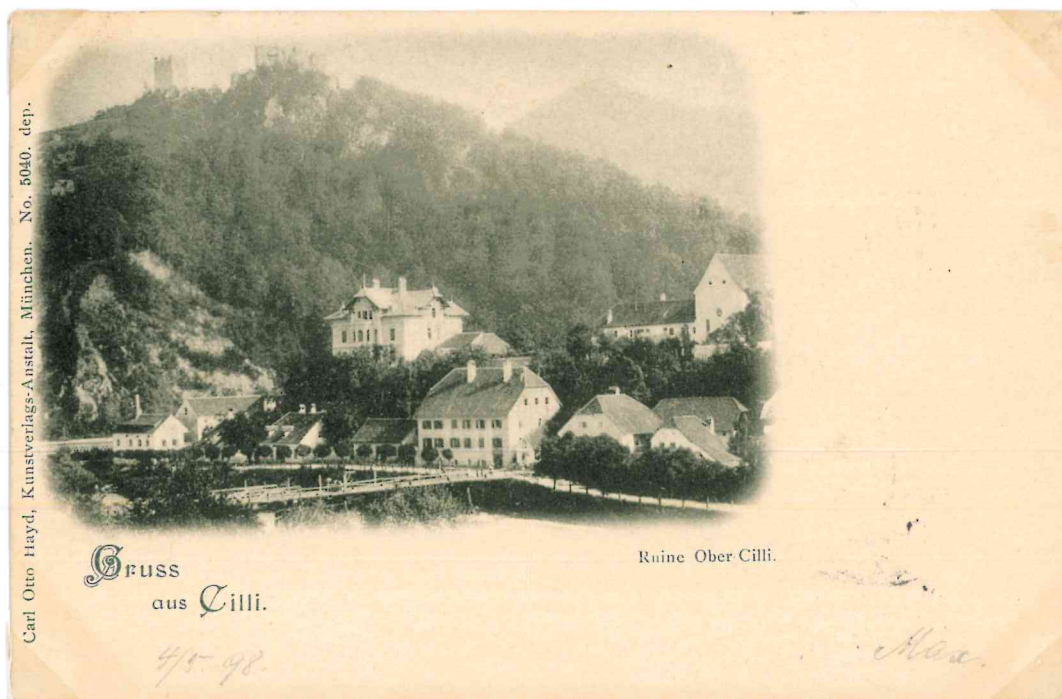
Posnetek na razglednici je ujel obnovo kapucinskega mosta. Leta 1487 ga je Paolo Santonino opisal kot 150 korakov dolg lesen most, vendar je brez dvoma bil tam že v predhodnih stoletjih. Most na fotografiji je bil zgrajen leta 1853, viden je na vseh upodobitvah, ki so nastale do septembra leta 1933, je tudi prvi, ki ga je upodobil fotografski aparat.

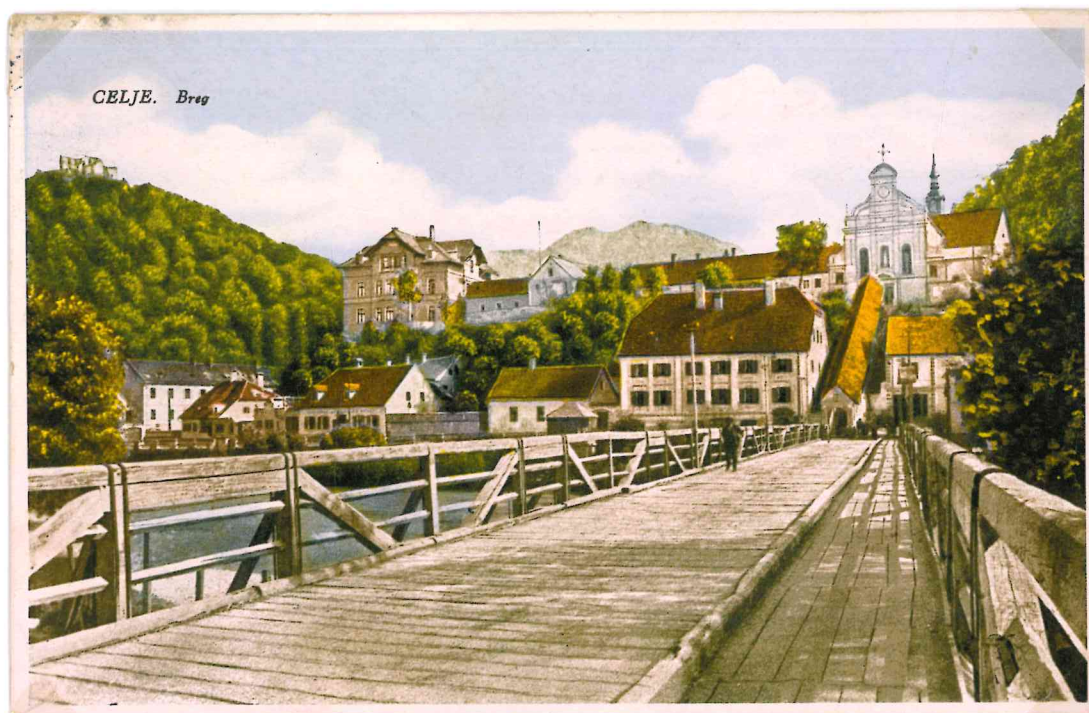
Tesarski mojster iz Celja, ki je postavil most, je v zahvalo, da se pri delu nihče ni težko poškodoval, na gorvodni strani mosta postavil križ, tu slabo viden na ograji na desni strani. Širina ceste na njem je bila 4 metre, širina poti za pešce 1,2 metra. Bila je na gorvodni strani mosta.

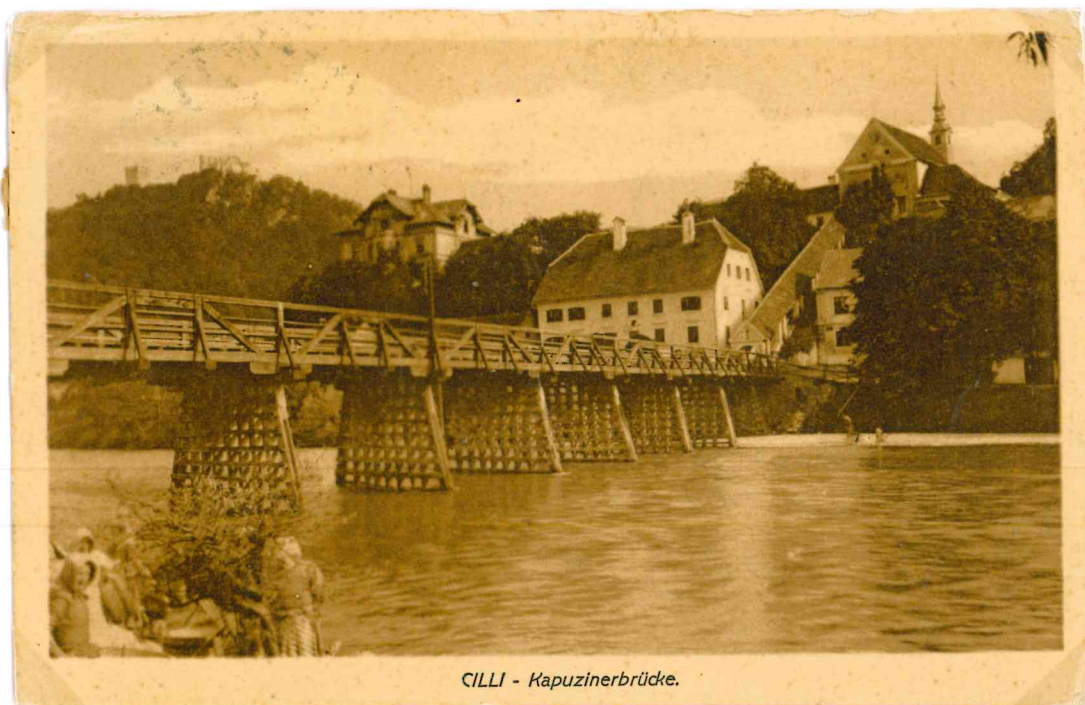
CILLI - Kapuzinerbrücke.

Kot kaže načrt iz leta 1921, niti dve dolžini razdalj med nosilci (mestno polje) nista bili enaki, bili so dolgi od najmanj 8,54 do 10,10 m. Razlika med njim in naslednikom ni le v številu stebrov, temveč tudi v številu opornikov v vsakem nosilcu, v položaju križa in poti za pešce na njem ter sploh v legi mosta. Spodnji je bil zgrajen dolvodno od prejšnjega. Vsi ti elementi so pomembni pri dataciji razglednic.

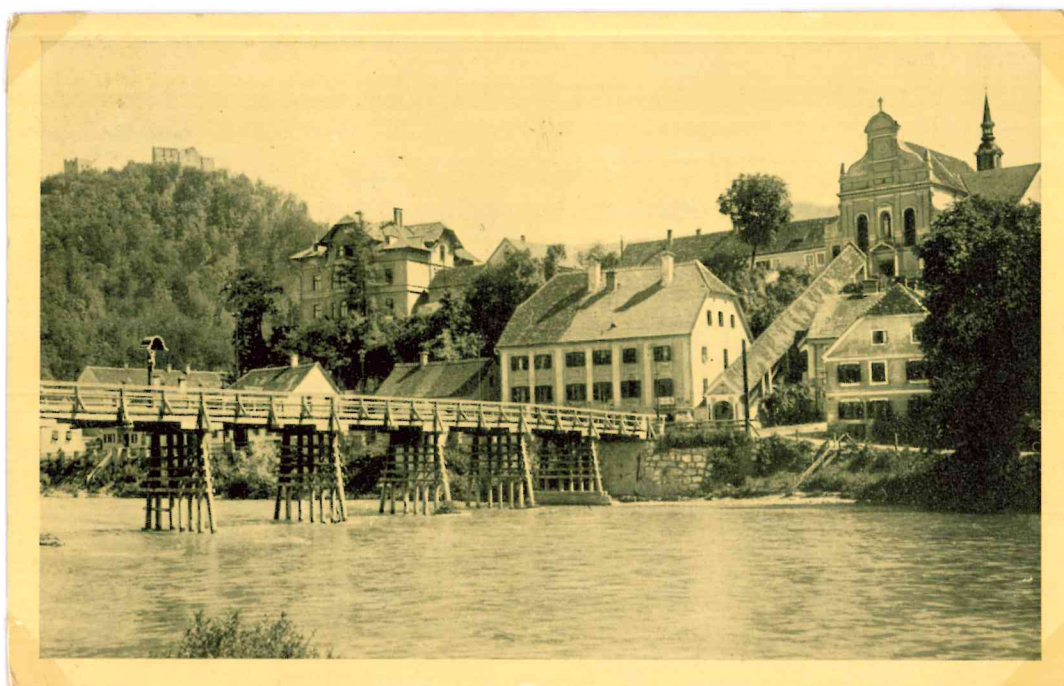
Most na razglednici ni isti kot most na zgornji razglednici. Na novo je bil postavljen leta 1934, ker je zgornjega odnesla poplava septembra 1933. Most je bil dolg 94 m in širok 4,4 m. Trije metri so bili določeni za promet z vozili, 1,4 m za stezo za pešce, ki je bila tokrat na dolvodni strani. Most je bil iz hrastovega/macesnovega in borovega lesa

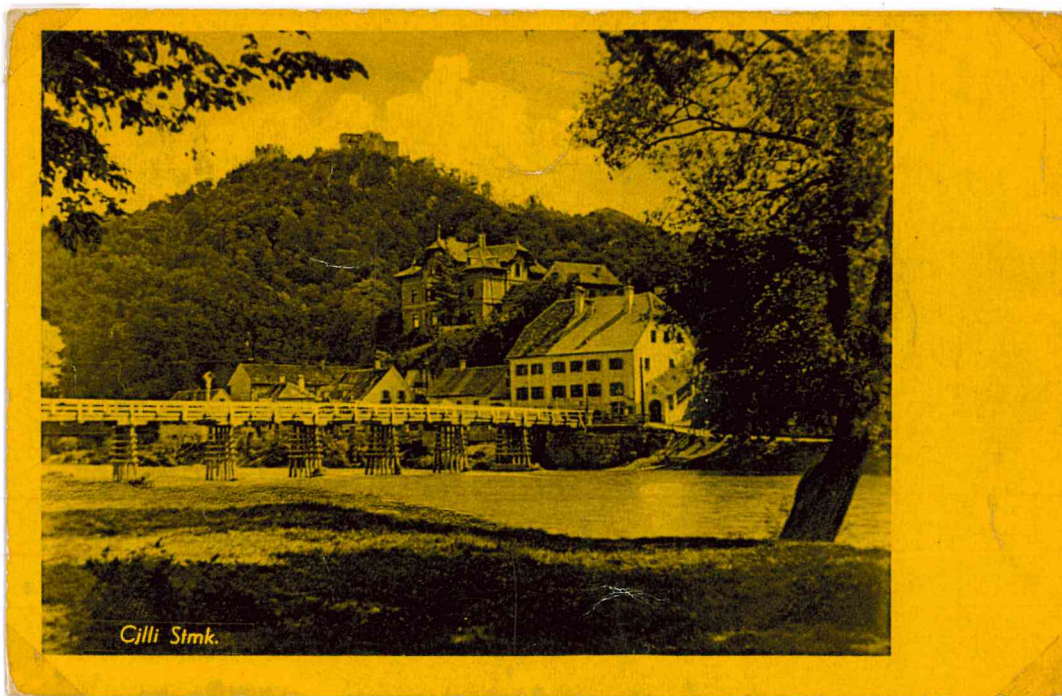
Posnetek je iz časa nacistične okupacije Štajerske. Kapucinski most na razglednici še ima križ na dolvodni strani. Glede na tistega iz časa pred letom 1933 je očitna še razlika v gradnji skrajnaga nosilca na desnem bregu, ki je imel betonski cokel.

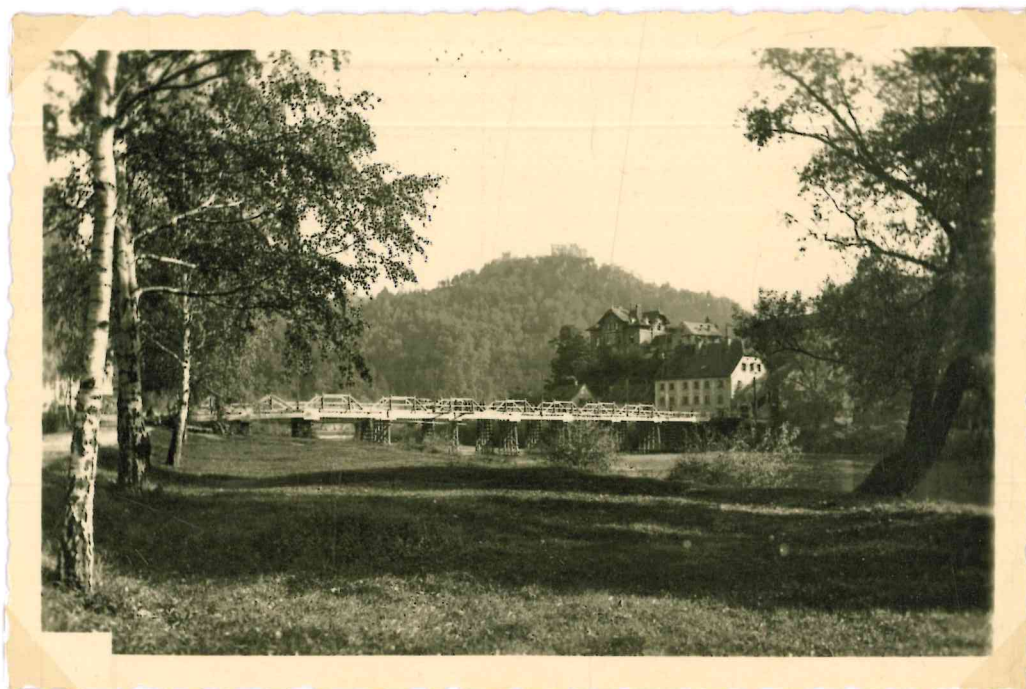
V času nacistične okupacije je kapucinski most leta 1943 postal dvojen. Gorvodno od že obstoječega so zgradili še enega, kar je tu sicer vidno le ob podrobnem pogledu na nosilne stebre in odsotnosti križa po rekonstrukciji.

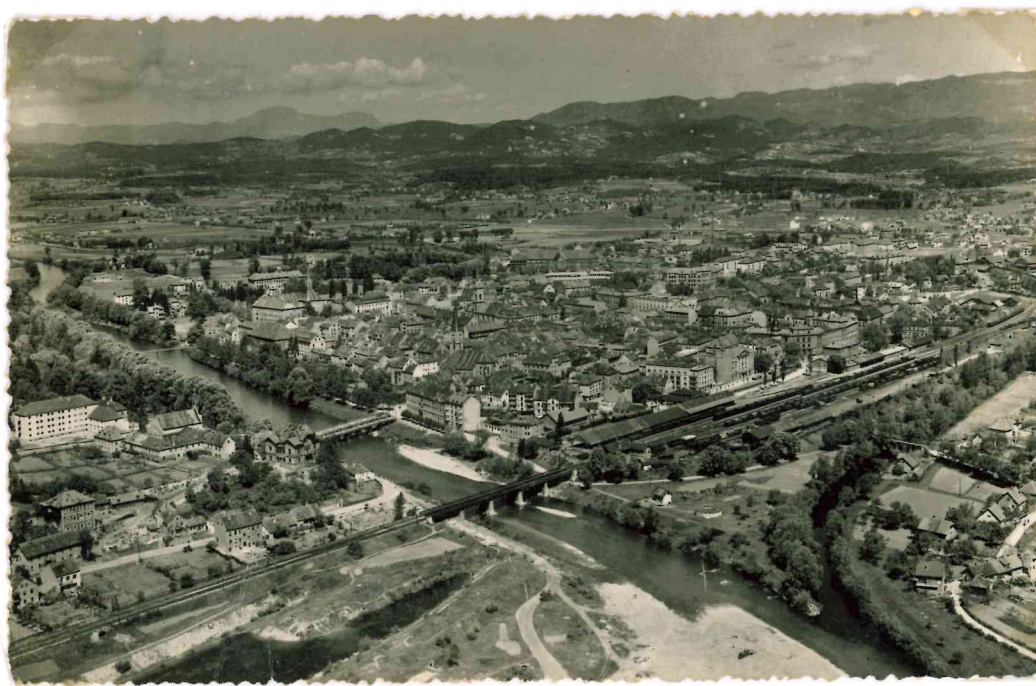
Vzhodno od železniške proge (v levem spodnjem kotu razglednice) je vidna velika, z vodo zalita jama. Med okupacijo je nemška oblast namreč začela z deli pri načrtovani prestavitvi toka Savinje, a začetega niso dokončali. To je začasno še ohranilo obstoj mostov te zgodbe.

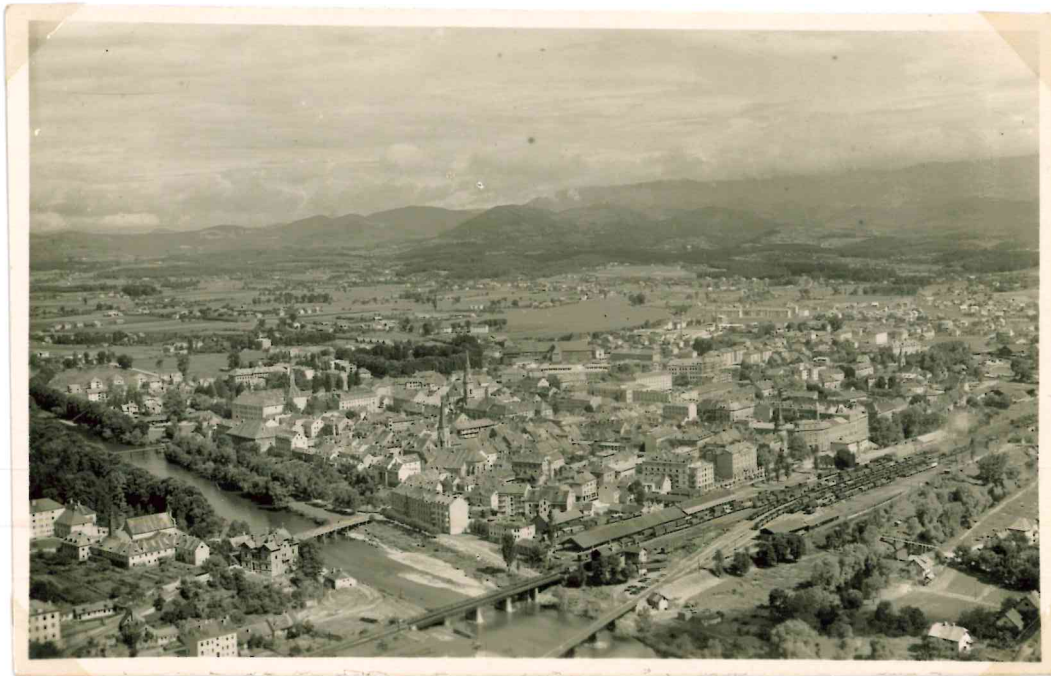
Poseg v korito Savinje so začeli s postavitvijo začasnega mosta za prestavljeno železniško progo dolvodno od obstoječega starega železniškega mosta (sredina spodnjega roba razglednice).

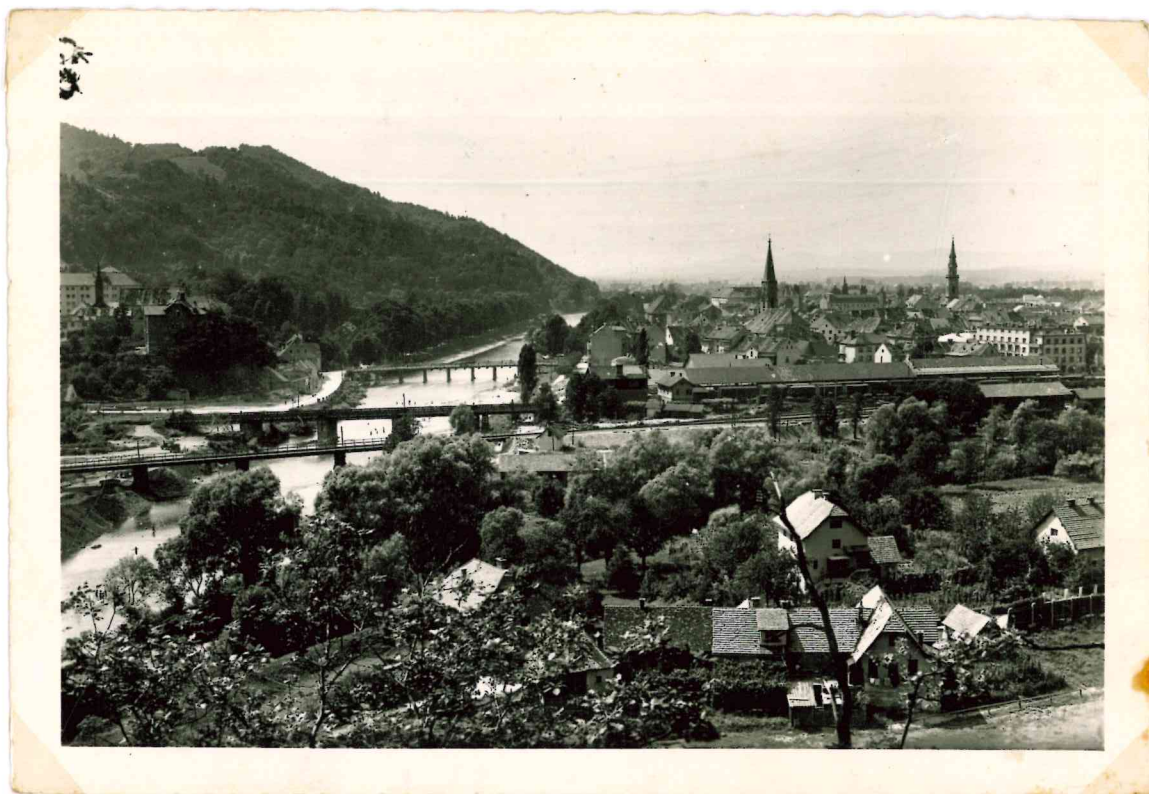
Začasni most za železniško progo preko stare struge Savinje še stoji, pogled z vzhodne strani. Kapucinski most povsem v ozadju je ponovno enojen, poplava leta 1954 ga je zelo poškodovala in so ga morali odstraniti.

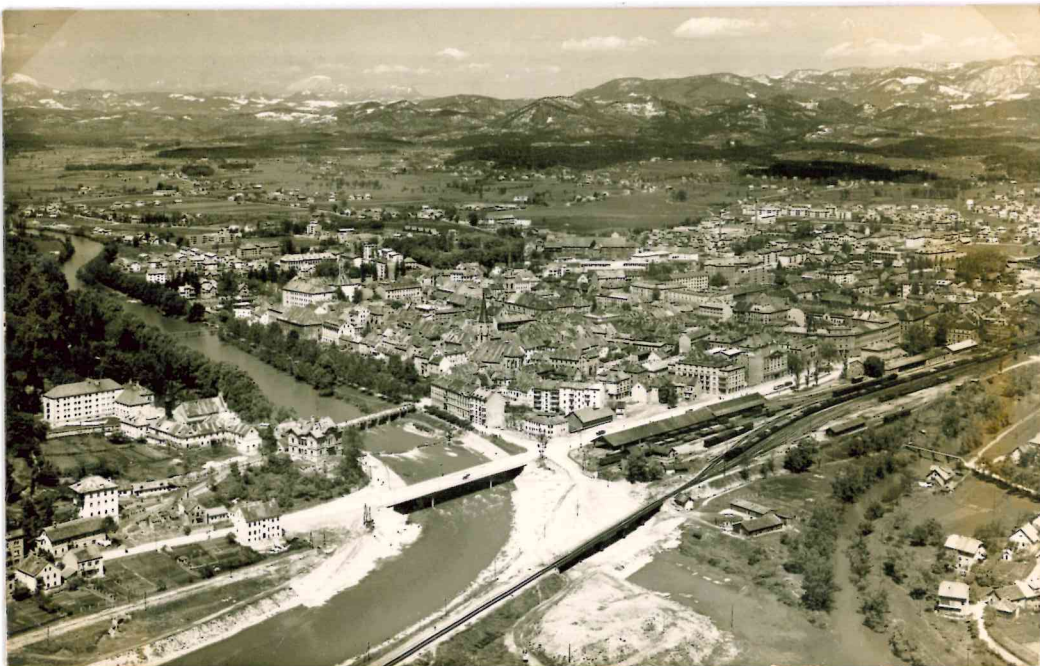
Novi most za cestni promet je že zgrajen, ponovno enojni kapucinski most še stoji, Savinja je že v novi strugi, stara struga Savinje pod zasilnim mostom je kljub delnemu nasutju še vidna.

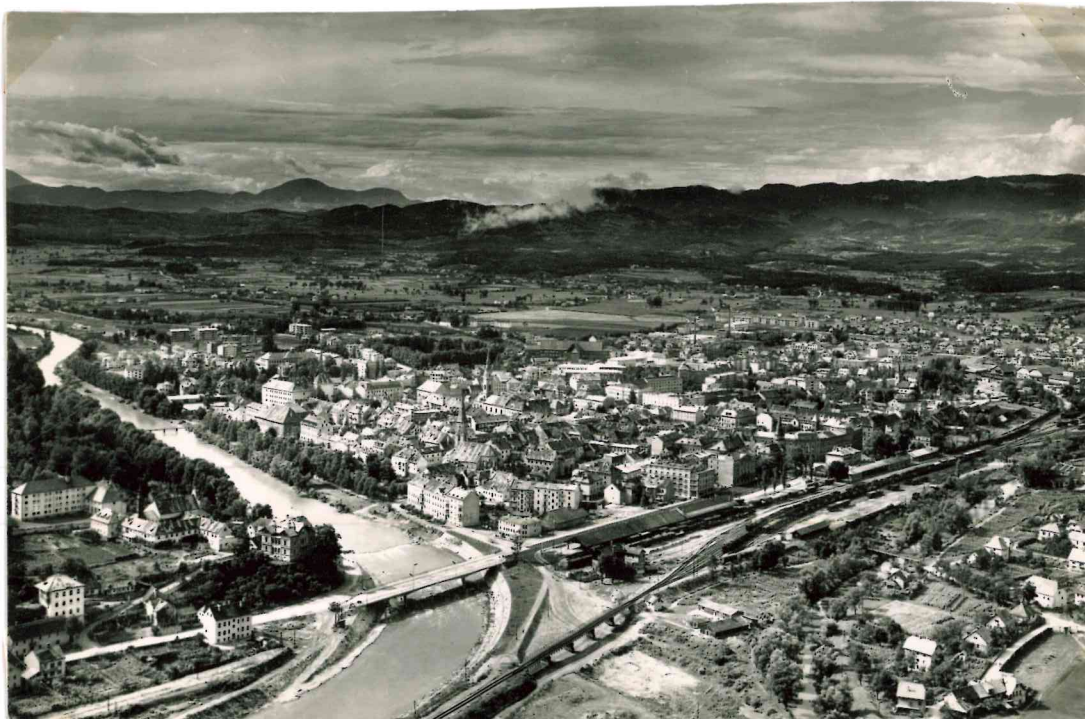
Kapucinskega mosta ni več, stara struga Savinje pod začasnim železniškim mostom (sredina spodaj) je le delno zasuta.

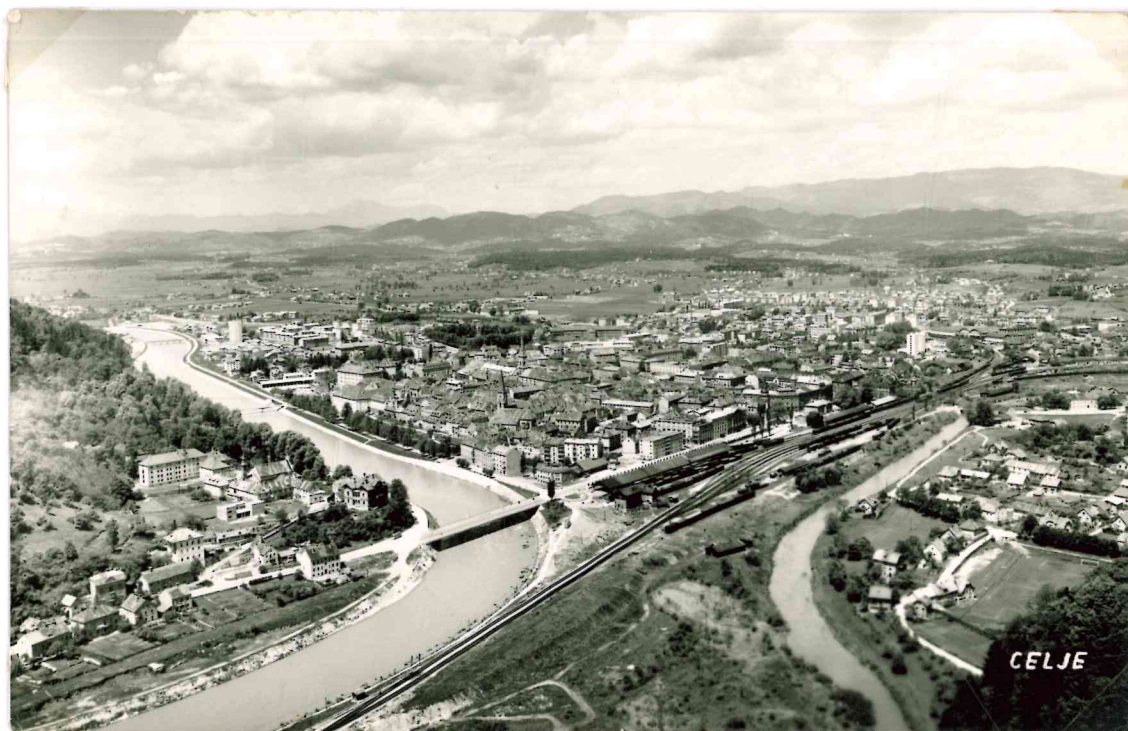
Po odstranitvi začasnega mosta za železniško progo je del stare struge Savinje na tem mestu že povsem zasut in poraščen, večina stare struge Savinje pod grajskim hribom je sedaj struga Voglajne.
